Nükleer Tıpta Gama Kameraların Günlük Çalışma Verimini Belirlemede Kalite Kontrollerin Önemi: Paratiroid Sintigrafisi SPECT Çalışması Esnasında Gözlenen Fotoçoğaltıcı Tüp Defekti Vakası

THE IMPORTANCE OF QUALITY CONTROLS IN DETERMINING THE DAILY WORKING EFFICIENCY OF NUCLEAR ENVY GAMMA CAMERAS: PARATHYROID SCINTIGRAPHY OBSERVED PHOTOMULTIPLIER TUBE DEFECT CAUSE DURING SPECT STUDY

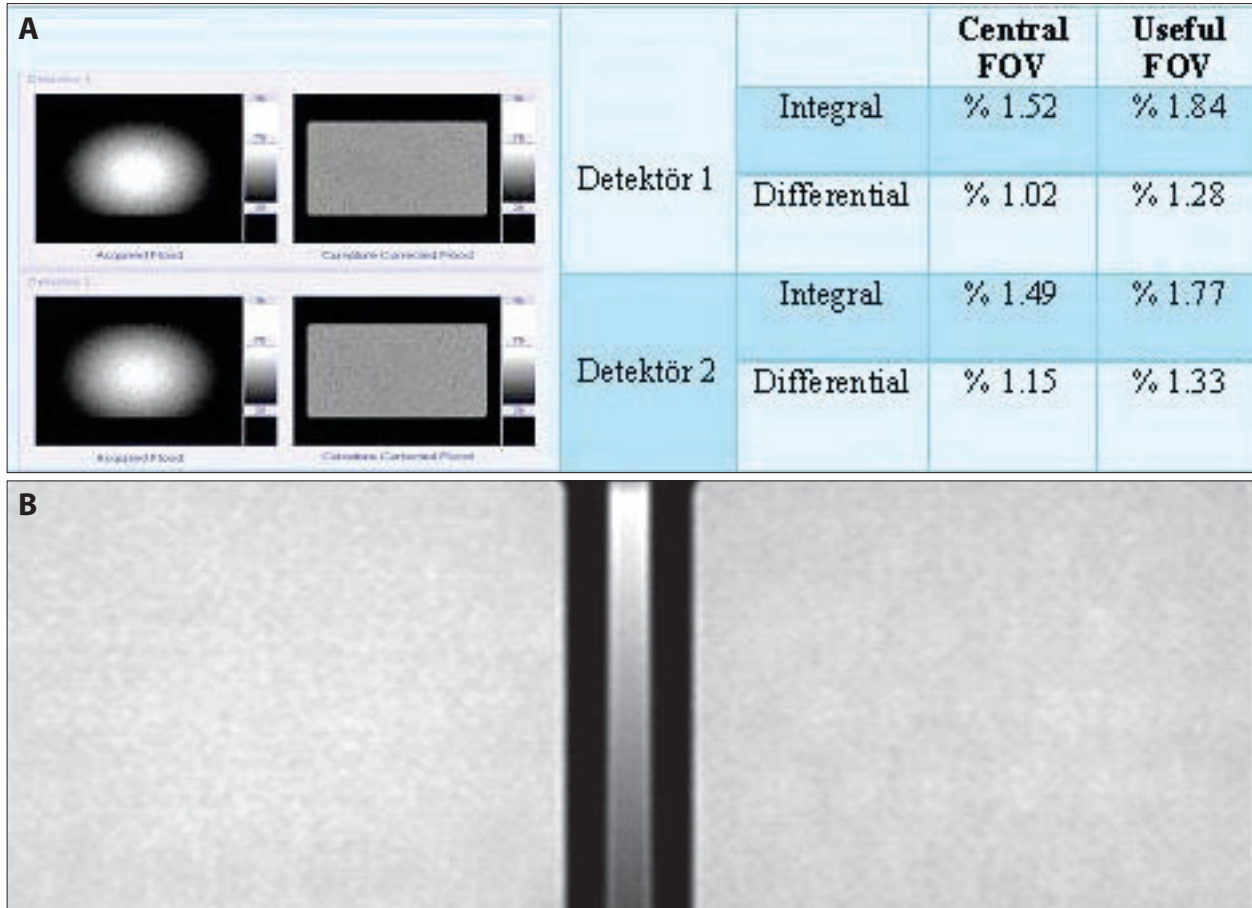
Nükleer tıp bölümünde günlük çalışma öncesi çift başlı gama kamerada yapılan peaking/tuning testleri ile intrinsek ve ekstrinsek homojenite testinin görsel ve kantitatif olarak normal olduğu (Şekil 1 A ve B) bir çalışma gününde arka arkaya iki tane paratiroid sintigrafisi tetkiki yapıldı. Paratiroid sintigrafisi uygulaması, Türkiye Nükleer Tıp Derneği Paratiroid Sintigrafisi Uygulama Kılavuzu (5) dikkate alınarak yapıldı. Hastalara 20 mCi Tc^{99m} MIBI intravenöz olarak verildi. Tc^{99m} MIBI miyokard perfüzyon ajanı olarak geliştirilmesine rağmen birçok tümörde olduğu gibi paratiroid adenomlarında da tutulur, enjeksiyondan hemen sonra yaklaşık 5 dakikadan daha az bir süre içinde hem paratiroid adenomunda hem de tiroid dokusunda

Şekil 1. Gün içerisinde çalışmalara başlamadan önce (a) 30 milyon sayım ile yapılan intrinsek homojenite testi ve (b) görsel olarak kolimatör hasarını tespit edip değerlendirmek için 20 bin sayım ile yapılan ekstrinsek homojenite testi.

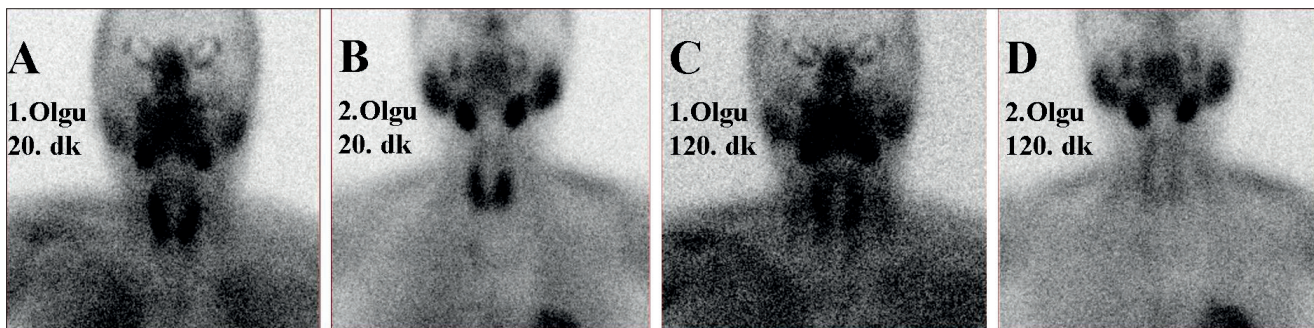
Şekil 2. Paratiroid sintigrafisi tetkiki yapılan 1. (erkek) ve 2. (kadın) hastanın (a) birinci hastanın enjeksiyondan 20 dakika sonra, (b) ikinci hastanın enjeksiyondan 20 dakika sonra, (c) birinci hastanın enjeksiyondan 120 dakika sonra ve (d) ikinci hastanın enjeksiyondan 120 dakika sonra baş-boyun-mediasten bölgesinden gama kamera ile anteriordan alınan 5 dakikalık planar görüntüleri.

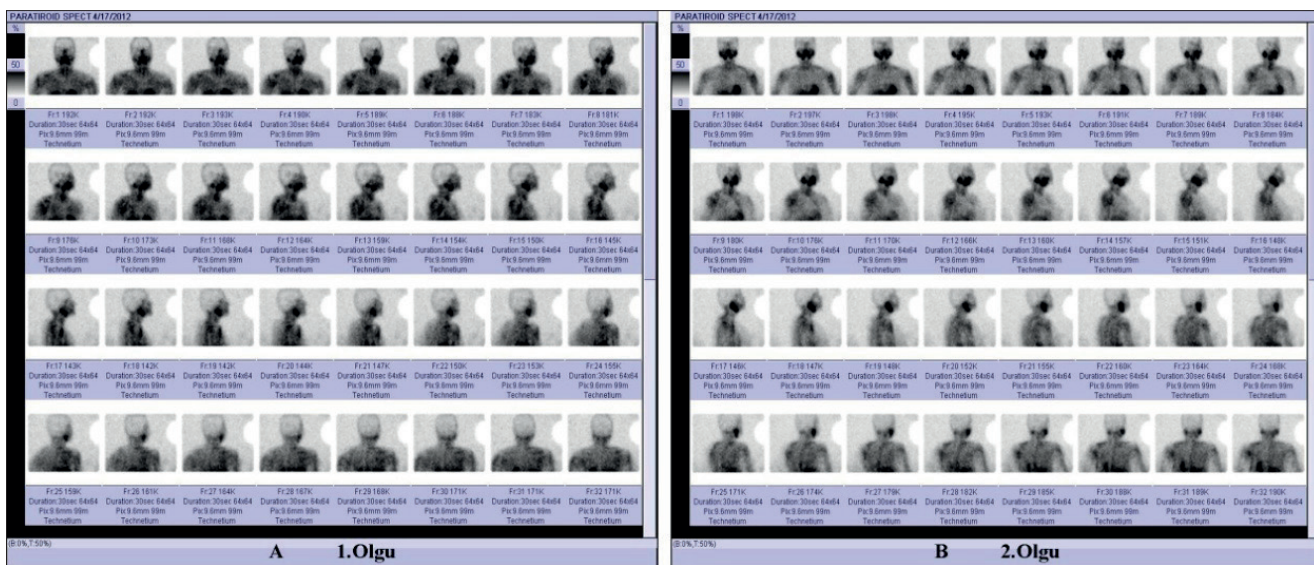
hemen sonra yapılan paratiroid sintigrafisi SPECT çalışması esnasında 1 numaralı detektörde, alınan görüntüleme yansıyan ve görüntülerde sağ üst bölgede (detektöre göre sol üst kadrant) hiç sayım alınamayan bir alan olduğuna dikkat edildi (Şekil 3A ve B). Görüntüleme yansıyan bu kusurun ilgili alana denk eden fotoçoğaltıcı tüpte defekt olduğu şüphesini akıllara getirdi. Bunun sonucunda diğer görüntüleme işlemlerine ara verilerek kalite kontrol testleri yinelenildi. Yapılan peaking/tuning testlerinde peaking işleminin yapıldığı ancak tuning işleminin yapılmadığı görüldü. Tekrarlanan intrinsek ve ekstrinsek homojenite testinde ise (Şekil 4A,B ve C) 1 numaralı detektörde non-homojeniteye yol açan belirgin bir tüp defekti saptandı (İntrinsik: UFOV %99.93, CFOV %66.60). Teknik servis mühendislerine durumun bildirilmesi üzerine yapılan kalite kontrollerinde 1 numaralı detektördeki sorunun ilgili alana denk gelen 25 numaralı fotoçoğaltıcı tüpte, tüp defekti

Şekil 3. Paratiroid sintigrafisi yapılan (a) birinci hastanın ve (b) ikinci hastanın, 20 mCi Tc-99m MIBI enjeksiyonundan 120 dakika sonra baş-boyun bölgesinden yapılan paratiroid SPECT çalışması görüntüleri ve 1.detektör ile elde edilen görüntülerde sağ üst bölgede sayım alınamayan ve fotoçoğaltıcı tüp defekti olduğunu düşündüren yarım daire şeklindeki ilgili alan.

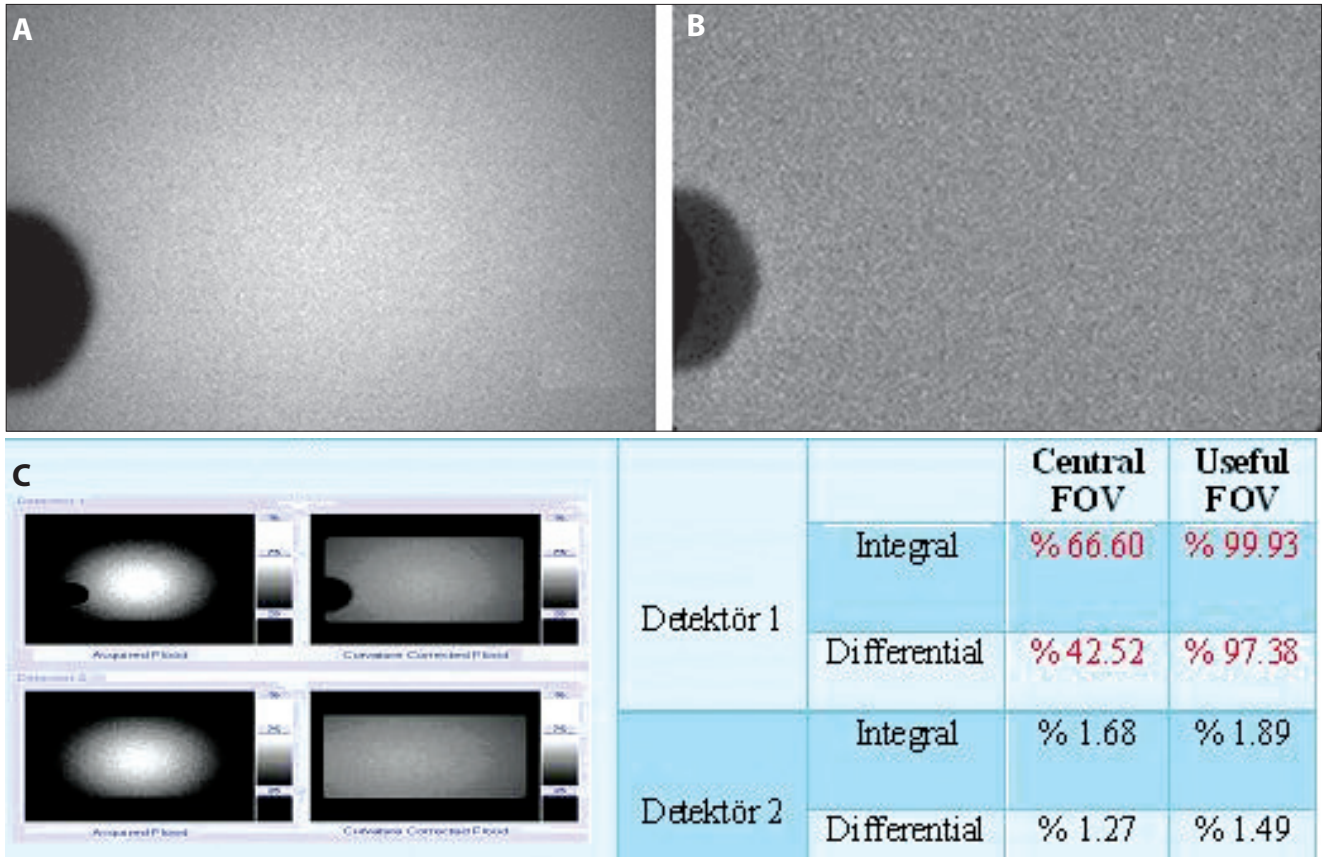
Şekil 4. Paratiroid SPECT çalışmasında görüntüye yansıyan ve fotoçoğaltıcı tüp defektini akıllara getiren gama kamerada yapılan kalite kontrollerde (a) intrinsek homojenite çalışmasında 30 milyon sayım ile elde edilen homojenite ve defekt görüntüsü, (b) düşük enerji yüksek rezolüsyon (LEHR) kolimatörü takılı iken yapılan ekstrensek homojenite çalışmasında 5 bin sayım ile elde edilen homojenite ve defekt görüntüsü ve (c) her bir detektörü için 30 milyon sayım ile intrinsek homojenite testi yapılan gama kamerada elde edilen görüntü (1.detektörde homojen olmayan 2.detektörde homojen olan) ve her bir detektör için kantitatif homojenite değerleri.

Benzer şekilde 1 numaralı ve 2 numaralı detektöre ait olan faydalı görüş alanı ve bu alanın %75'ine karşılık gelen merkezi görüş alanı içerisindeki integral ve diferansiyel homojenite değerleri her iki detektör için kıyaslanarak değerlendirildiğinde 1 numaralı detektöre ait olan homojenite değerlerinin 2 numaralı detektörün homojenite değerlerine göre oldukça yüksek olduğu görülmüştür. Bu durumun nedeni ise 2 numaralı detektörde intrinsek homojenite görüntüsü ve kantitatif homojenite değerleri normal ve kabul edilebilir olmasına rağmen 1 numaralı detektörde 2 numaralı detektöre göre homojen olmayan ve kantitatif homojenite değerlerinin oldukça yüksek çıkmasına sebep olan, detektörün sol üst yan kadrantına denk gelen alanda fotoçoğaltıcı tüp defektinin olmasıdır. Bundan dolayı görüntülerde 1 numaralı detektörün sol üst yan kadrantında görünen yarım ay şeklindeki siyah alana karşılık gelen kısımdaki fotoçoğaltıcı tüpte hiç sayım alınmadığı için 1 numaralı detektörün kantitatif homojenite değerleri 2

numaralı detektörün kantitatif homojenite değerlerine göre daha yüksek çıkmıştır (Şekil 4 C). Bununla birlikte LEHR kolimatörü takılı iken 1 numaralı detektörde düzlemsel Co-57 kaynağı ile yapılan ekstrensek homojenite çalışmasında 5 bin sayım ile elde edilen homojenite ve defekt görüntüsü tekrar teyit edilmiştir (Şekil 4 B). Gama kameranın faydalı görüş alanı (UFOV) ve bu alanın %75 küçültülmüş değerine karşılık gelen merkezi görüş alanı (CFOV) önemlidir. Fotoçoğaltıcı tüp defektinin kamera detektöründe bulunduğu konum ve yere göre kameranın kullanım şekli değişecektir. Örneğin; fotoçoğaltıcı tüp defektinin kamera detektörünün merkezinde meydana gelmesi hem faydalı görüş alanının hem de merkezi görüş alanının integral ve diferansiyel homojenite değerlerinin oldukça yüksek çıkmasına neden olacaktır. Bu durumda kamera görüş alanı (FOV) ne kadar küçültülse de kamera diğer günlerde sağlıklı bir şekilde kullanılamayacaktır. Bizim vakamızda ise fotoçoğaltıcı tüp defekti detektörün en dış yan kadranında meydana gelmişti ve buna rağmen faydalı görüş alanı ile birlikte merkezi görüş alanı integral ve diferansiyel homojenite değerleri yüksekti. Bizim karşılaştığımız fotoçoğaltıcı tüp defekti kusuru için diğer günlerde kamera görüş alanı küçültülerek belli küçük organların görüntülenmesi yapılabiliirdi ancak sağlıklı ve güvenilir gama kamera çalışmalarının yürütülebilmesi için homojenite bozukluğu problemlerinin giderilerek çalışmaların yürütülmesi gerekmektedir.

Çeşitli firmalar düzeltilmiş homojenite değerlerinin %5'e kadar kabul edilebileceğini bildirmelerine rağmen NEMA standartlarına göre %2,5'ten küçük olmalıdır. Gama kameranın kalite kontrol intrinsek homojenite çalışmalarında elde edilen homojenite değerleri çok yüksek çıkmış ve tekrarlanan homojenite çalışmalarında da benzer değerler elde edilmiştir. Kabul edilebilir homojenite değerlerinin maksimum %2,5 olması gerektiği bilindiğinden ve 1 numaralı detektördeki 25 numaralı fotoçoğaltıcı tüp defekti kusuru tespit edildiğinden, kusurlu fotoçoğaltıcı tüp materyali değiştirilerek yenilenmiştir (Şekil 5). Yinelene kalite kontrol intrinsek ve ekstrensek homojenite çalışmalarında görsel ve kantitatif olarak elde edilen sonuçlar değerlendirildiğinde her bir detektör için elde edilen görüntülerin homojen olduğu ve kantitatif integral ve

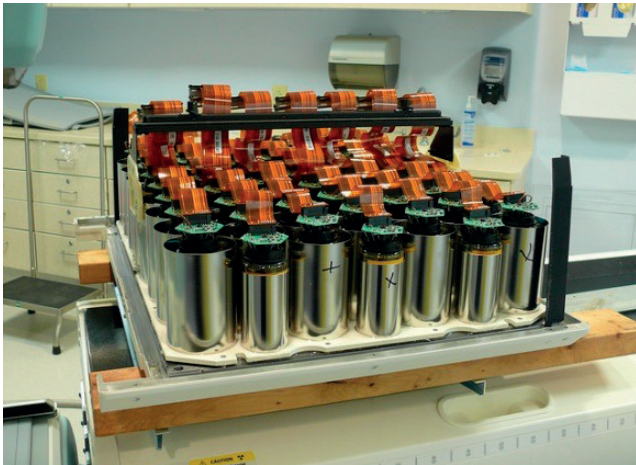
Şekil 5. Defekt tespit edilen gama kameranın ilgili fotoçoğaltıcı tüpünün yenisi ile değiştirilmesi.

problemi olduğunu kesinleştirdi. İlgili fotoçoğaltıcı tüp yenisi ile değiştirilerek (Şekil 5) peaking/tuning işlemi yapılarak hemen arkasından yapılan intrinsek ve ekstrensek homojenite testinde nonhomojenitenin düzelerek homojen bir görüntünün elde edildiği görüldü (Şekil 6 A ve B).
